**PROGRAM PRAC KONSERWATORSKICH DLA BUDYNKU STAREJ PLEBANII  
PRZY KOŚCIELE NARODZENIA NMP W ZIELONKACH**

**Opracowanie: Joanna Jabłońska, Adam Jasiewicz  
Grudzień 2023**

## **1 Zakres opracowania**

Opracowanie zawiera założenia konserwatorskie oraz program prac konserwatorskich dla budynku tzw. starej plebanii w Zielonkach, opracowane na potrzeby wykonania projektu remontu i adaptacji budynku.

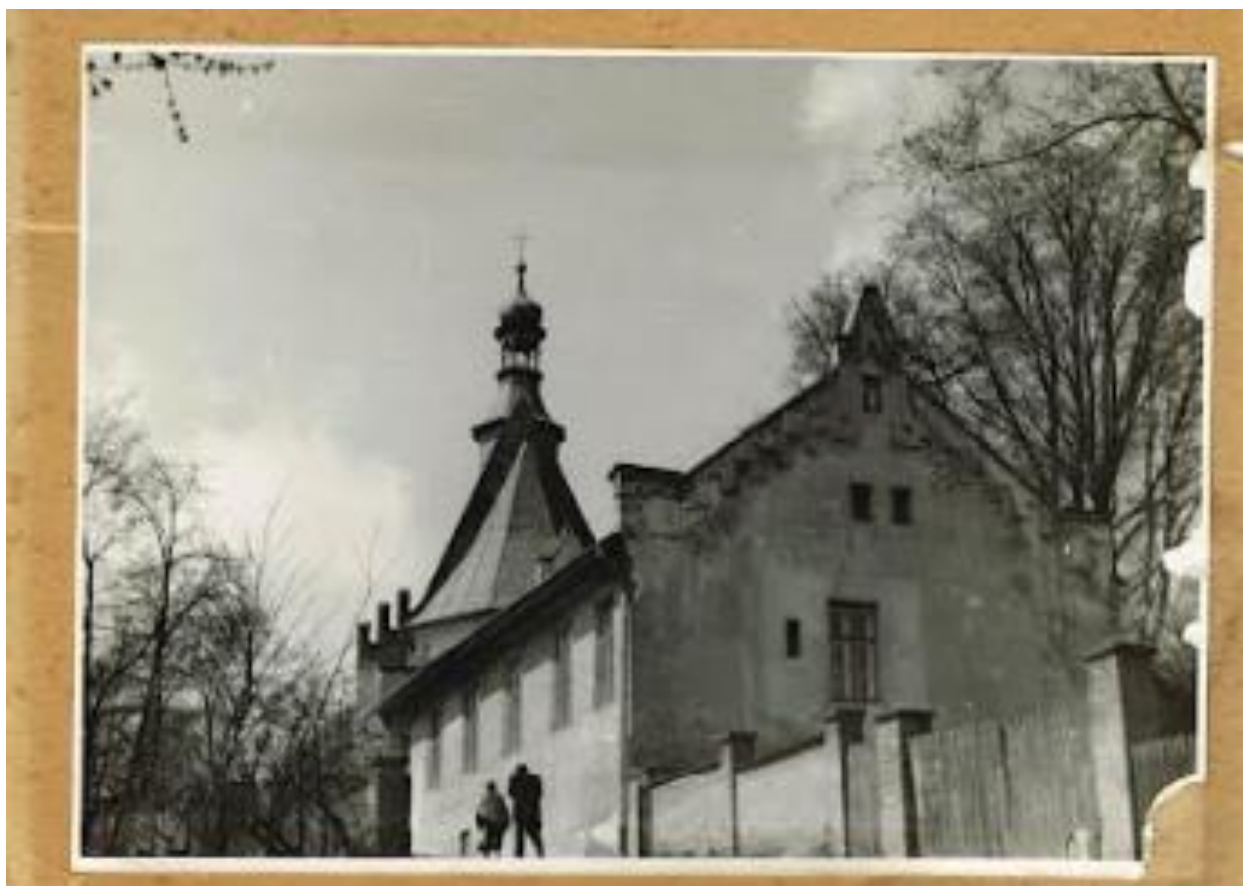
*Archiwalna fotografia z 1956 r widok budynku plebanii od strony wschodniej.*

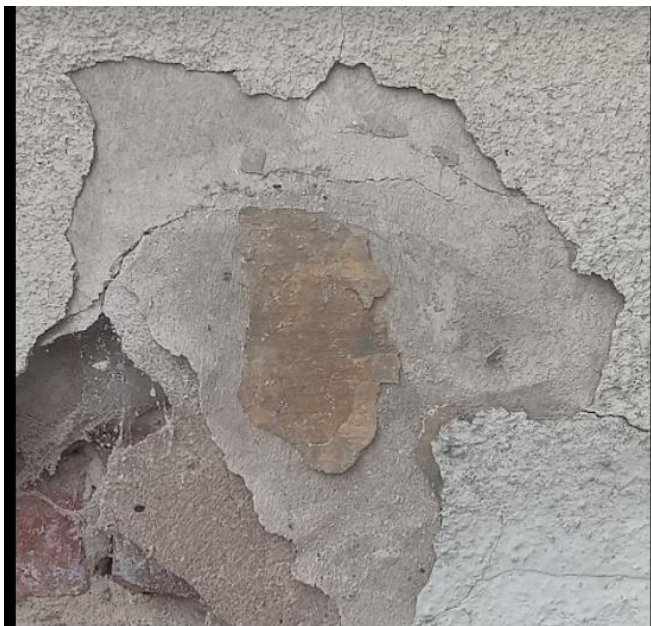
Naturalne odkrywki. W ubytkach wtórnego tynku widoczne są wcześniejsze warstwy zapraw oraz pozostałości warstw kolorystycznych. Wydaje się, że historycznie elewacja budynku plebanii malowana była na odcienie piaskowe, ugrowe itp. Używano zapewne najtańszych i najłatwiejszych do zdobycia mineralnych barwników.

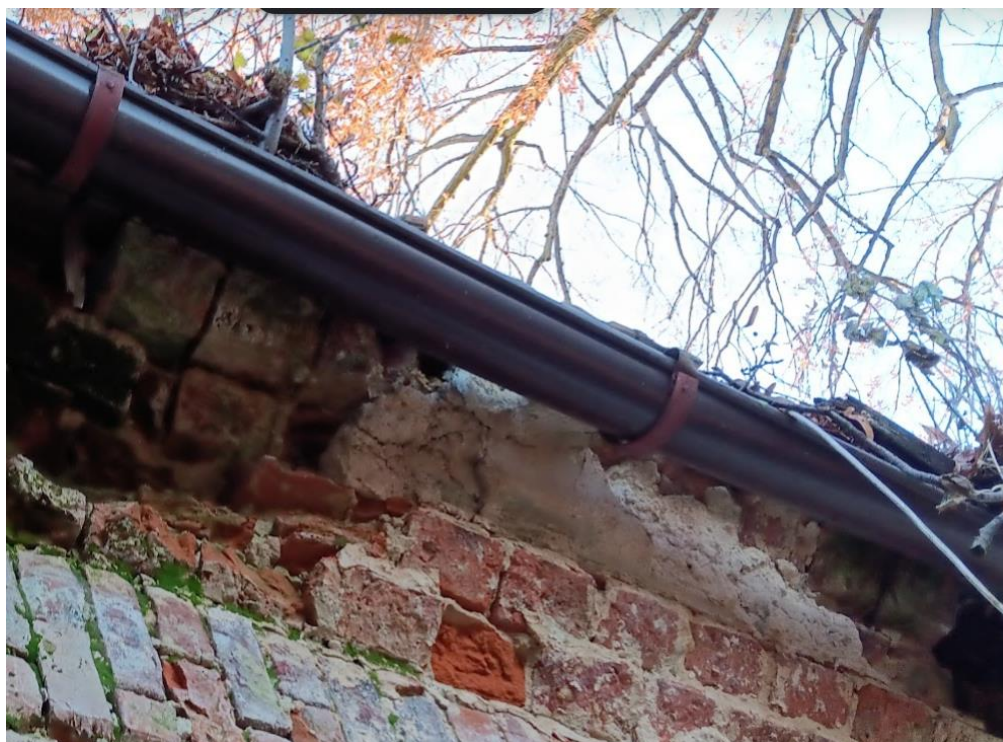
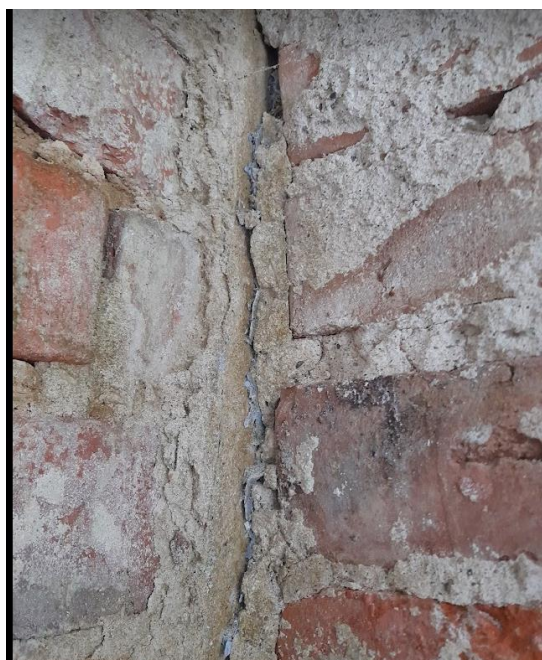
Na górnym zdjęciu widoczny fragment gzymsu na elewacji północnej Gzysu wymurowany został z cegły, następnie otynkowany i wyciągnięty w zaprawie.

Dolne zdjęcie ilustruje miejsce styku oryginalnej ściany budynku z dobudówką – gankiem, dostawionym od strony północnej. Obecność pomiędzy warstwami cegieł tynku wyraźnie wskazuje na późniejsze dobudowanie ściany ganku. Z kolei widoczne na tynku nawarstwienia błękitnych warstw kolorystycznych sugerują, że istniejący w tym miejscu wcześniej ganek – drewniany, jak wynika z przekazów – był opracowywany kolorystycznie jak wnętrze, a nie jak elewacja.

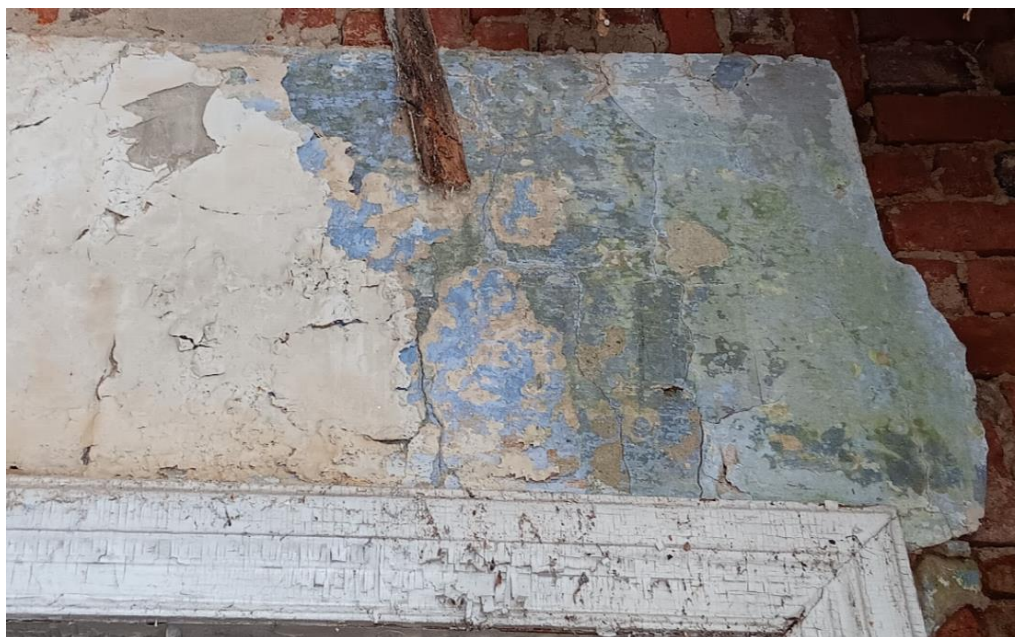
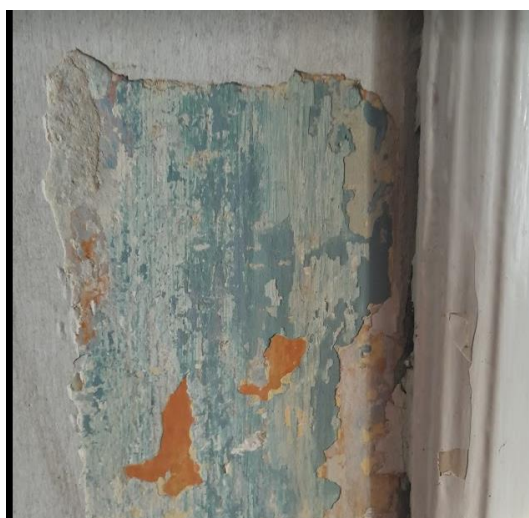
Na ścianach we wnętrzach stwierdzono znaczną ilość nawarstwień kolorystycznych w postaci farb wapiennych zabarwionych ultramaryną.

Prawdopodobnie historycznie przez lata, konsekwentnie malowano wnętrza w ten sam sposób, monochromatycznie, odświeżając wymalowania co jakiś czas. Ilość warstw pobiał jest miejscami bardzo duża. Dopiero w latach po II wojnie światowej zaczęto malować wnętrza na biało i inne kolory.

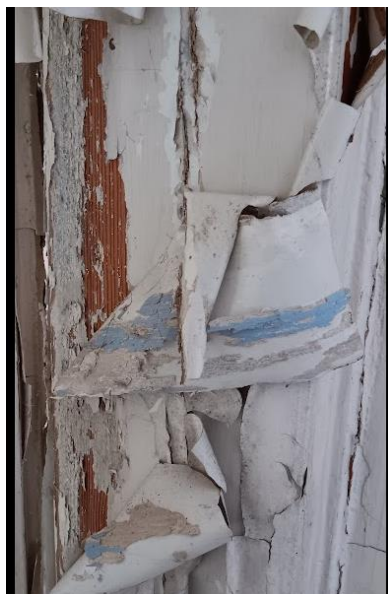
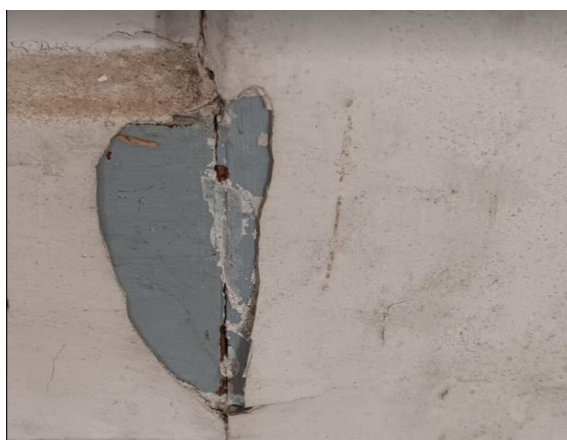
Nawarstwienia kolorystyczne na zachowanych , historycznych drzwiach we wnętrzach świadczą o tym, że stolarka malowana była w odcieniach szarobłękitnych, podobnie jak ściany. Kolorystyczne dopasowywane tonacji stolarki drzwi i ścian to rozwiązanie charakterystyczne dla początków XX w.

W budynku występują także drzwi wielokrotnie malowane na biało

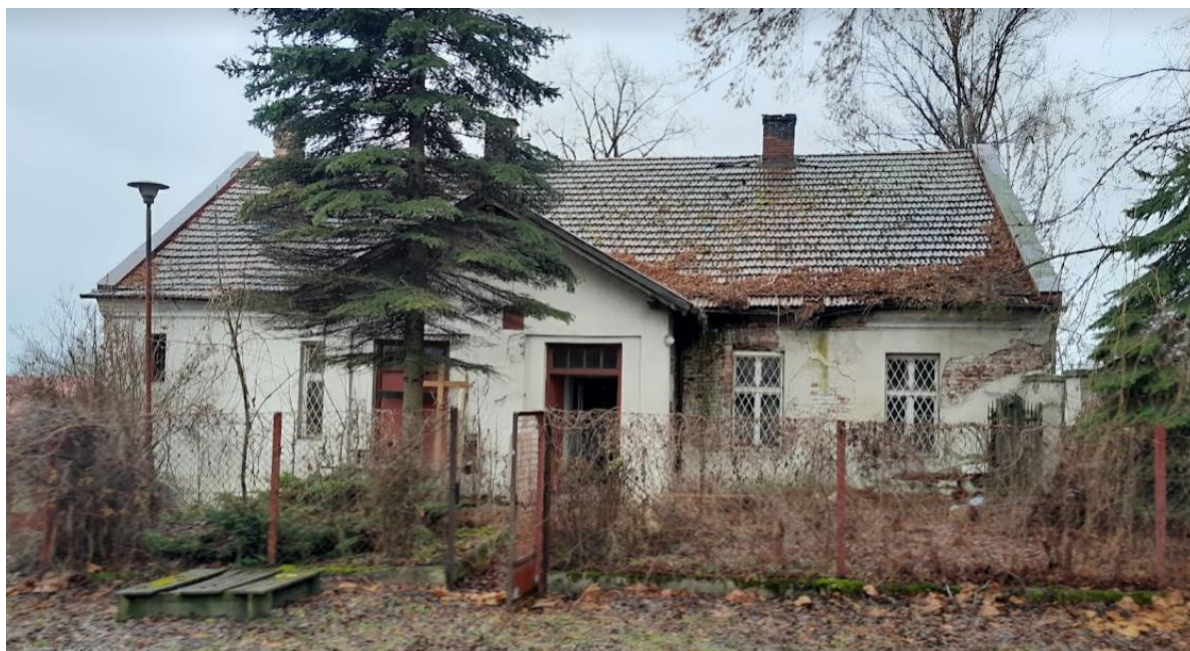
*Elewacja północna*

- Częściowemu zniszczeniu uległ dach, brakuje wielu dachówek, a więźba miejscami zawaliła się. System odprowadzania wody z połaci dachu jest niewydolny – rynny zatkane, z widocznymi wyrastającymi samosiejkami.
- Elewacje pokryte są wtórnymi tynkami, spękanymi i częściowo odspojonymi. W naturalnych odkrywkach widać warstwy wcześniejszych tynków oraz warstw kolorystycznych. Duże obszary odspojenia tynków oraz ich wyraźna dezintegracja wskazują na znaczne zasolenie.
- Na elewacjach widoczne są pęknięcia konstrukcyjne.
- Stwierdzono znaczne zawilgocenie wątków ceglanych oraz obecność pleśni, mchów i samosiejek roślin.

- Wykonanie izolacji - zgodnie z projektem
- Rozbiórka istniejącego pokrycia dachowego i więźby. Wykonanie wieńca, wymiana stropu, więźby i pokrycia dachowego – zgodnie z projektem. Wykonanie rynien i rur spustowych.

- Inne prace rozbiórkowe – zgodnie z projektem.
- Skucie z elewacji tynków zawilgoconych, odspojonych i zasolonych – najstarsze zachowane tynki pochodzą z początków XX w, są to odspojone i zdeintegrowane pozostałości tynków bez dekoracji czy czytelnych warstw kolorystycznych. Partie tynków relatywnie lepiej zachowanych są z kolei cementowymi uzupełnieniami, bez wartości historycznej czy estetycznej. Sugeruje się usunięcie całości tynków.

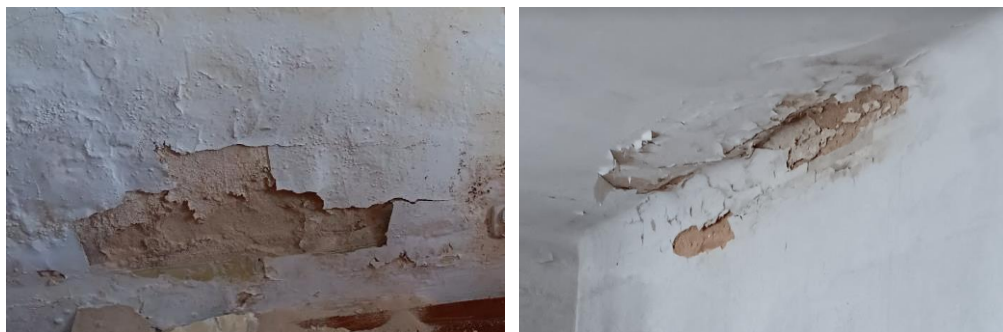
Problem z wilgocią zdaje się dotyczyć zarówno wnętrza jak i elewacji. Można by przypuszczać, że przynajmniej we wnętrzach założenie ogrzewania centralnego powinno coś zmienić na lepsze, jednak narastające zniszczenia dachu oraz elewacji spowodowały znaczne zawilgocenie budynku w górnych partiach ścian i sufitów. Piwnice natomiast wydają się być relatywnie suche.

*Zawilgocenia we wnętrzach – widoczne zarówno w dolnych partiach ścian jak i na styku ścian z sufitem*

- Osuszenie wątków i ich dezynfekcja.
- Wykonanie koniecznych uzupełnień wątku, przemurowań itp.
- Wykonanie tynków podkładowych na elewacjach.
- Usunięcie zawilgoconych, porażonych biologicznie, odspojonych, osłabionych tynków z wnętrza.

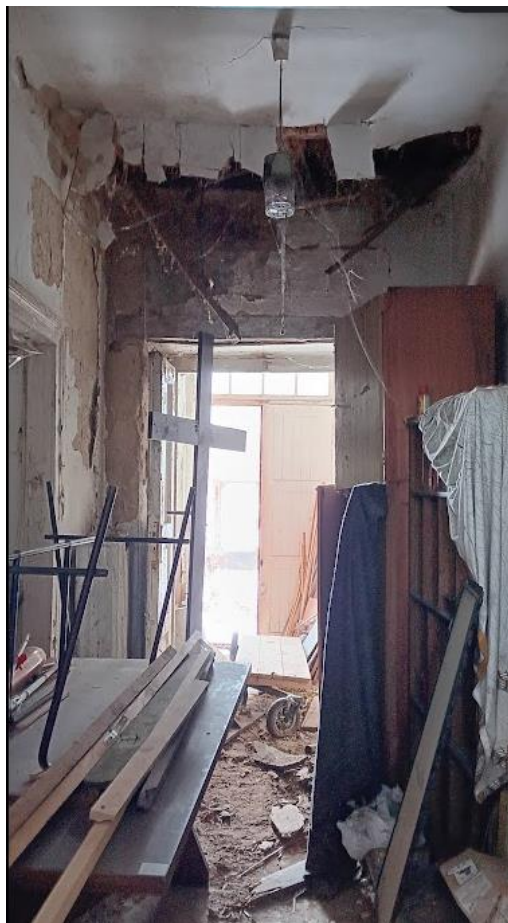
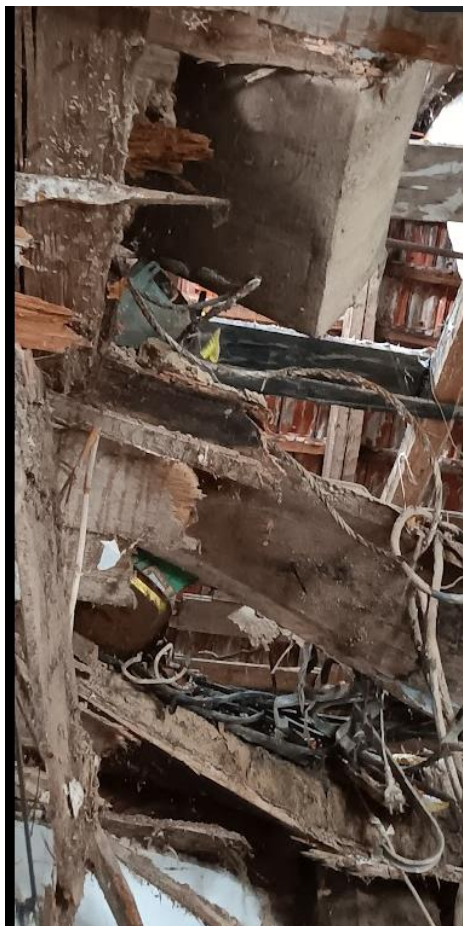
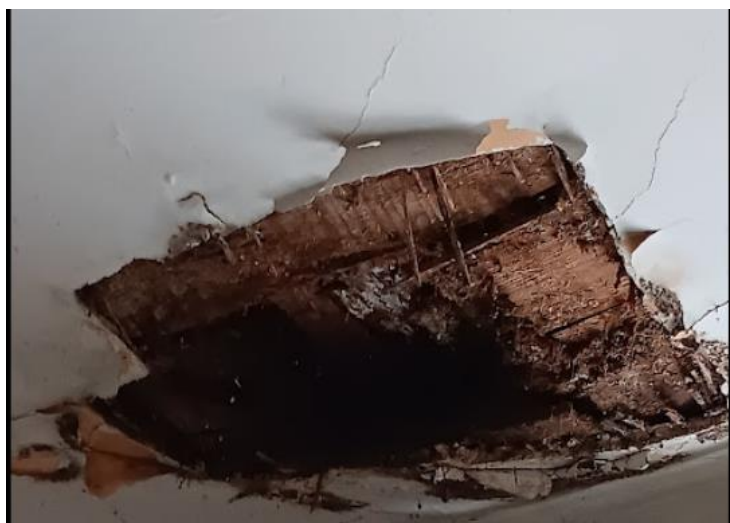
W pomieszczeniach parteru zachowały się ściany wraz z nawarstwieniami tynków i farb, częściowo stolarka drzwiowa. Zawalony jest strop nad niektórymi pomieszczeniami, w trakcie frontowym. Podłogi pomieszczeń parteru z desek, w niektórych pomieszczeniach lastriko, ceramika, wykładziny różnego rodzaju. Podłoga w narożniku północno zachodnim pomieszczenia narożnego zapada się, jest przegniła.

*Zniszczenia stropu nad parterem*

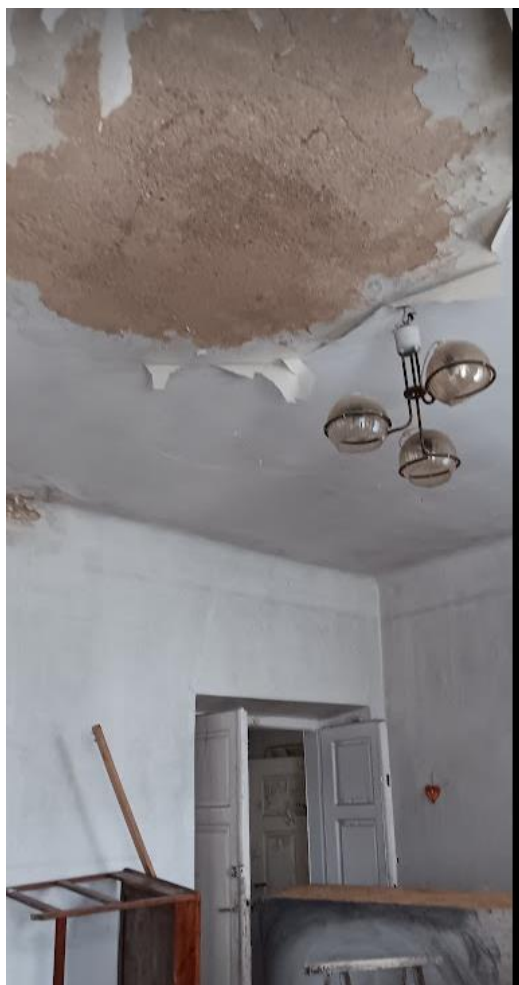
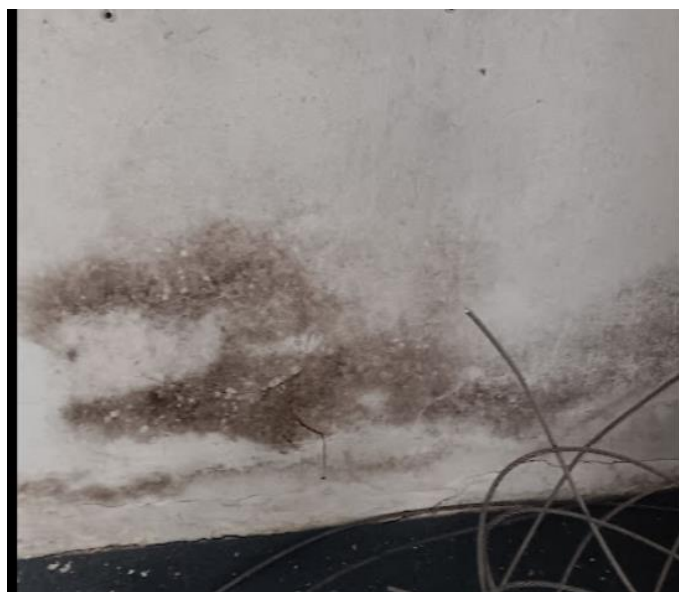
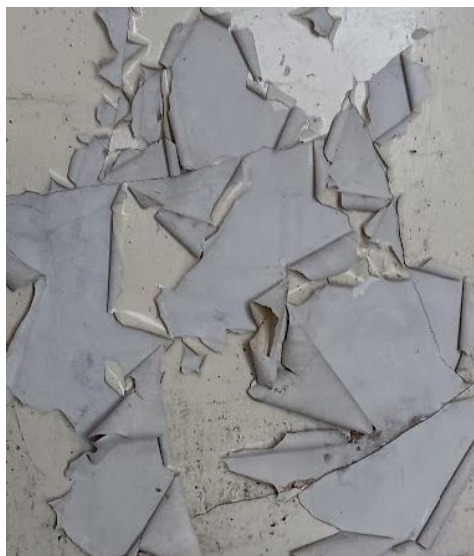
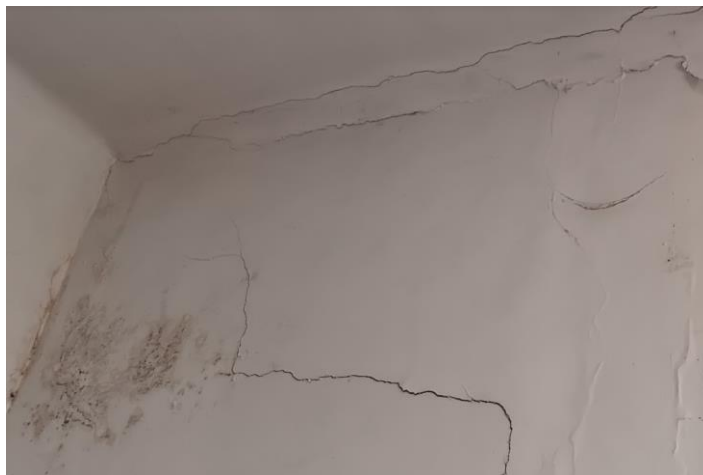
*Zawilgocone tynki sufitu i ścian, wykwity pleśni , odspojone, łuszczące się warstwy farb a także pęknięcia ścian*

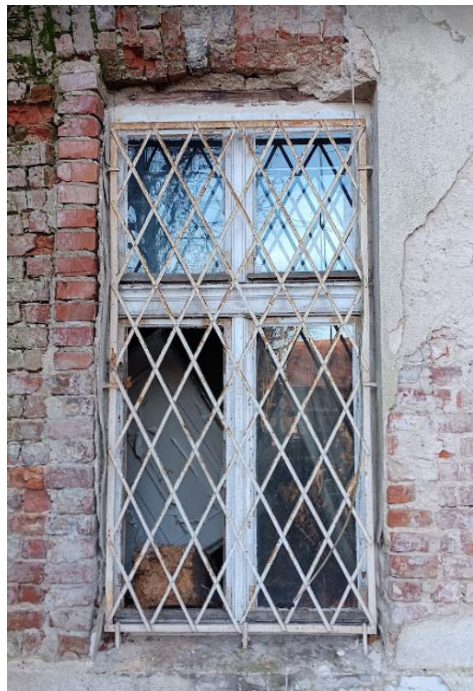
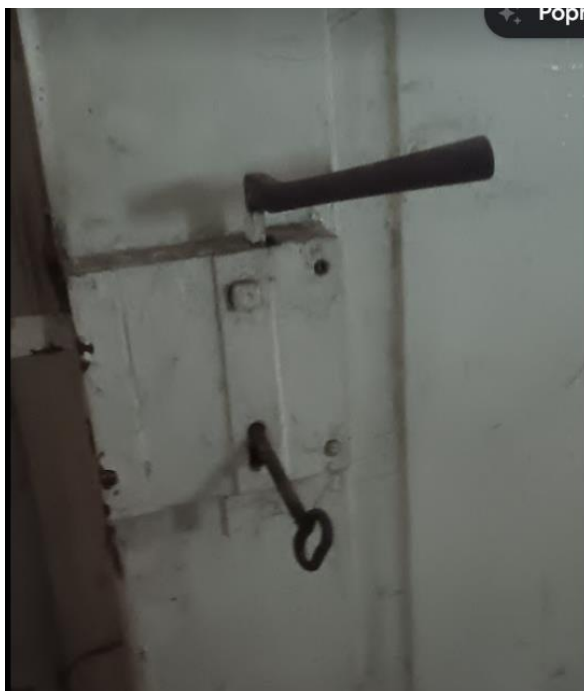
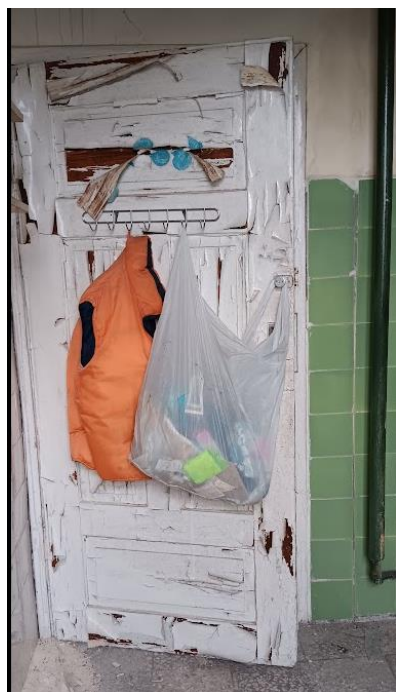
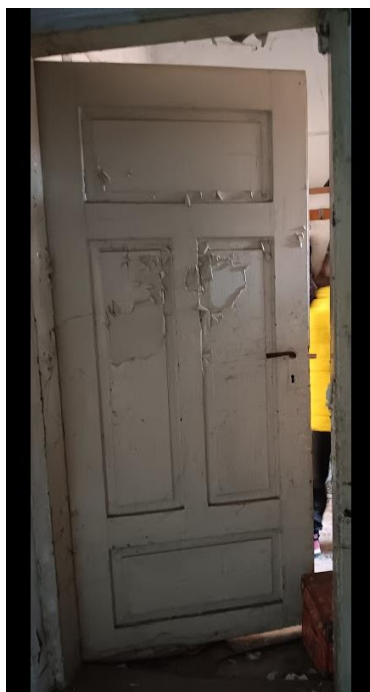
Zachowane są dwa oryginalne okna – w elewacji północnej, od strony zachodniej. Są to skrzynkowe okna dwuskrzydłowe z nadświetłem, także dzielonym na dwa skrzydła i z rozbudowanym, profilowanym ślemieniem.

*Okno w elewacji północnej – skrzynkowe, z profilowanym ślemieniem – jedno z dwóch oryginalnych okien, zachowanych w budynku. Oryginalny zamek, zachowany przy drzwiach w sionce.*

- Ocena wytrzymałości strukturalnej wątków piwnic, ewentualne lokalne wzmocnienia strukturalne.
- Demontaż stolarki drzwiowej oraz dwóch okien w elewacji północnej w celu przeprowadzenia konserwacji w późniejszym etapie.

Poza dwoma oknami, które zachowały się w elewacji północnej, stolarka okienna jest wtórna, a przy tym bardzo zniszczona. Należy wykonać nową stolarkę na wzór istniejących zabytkowych okien.

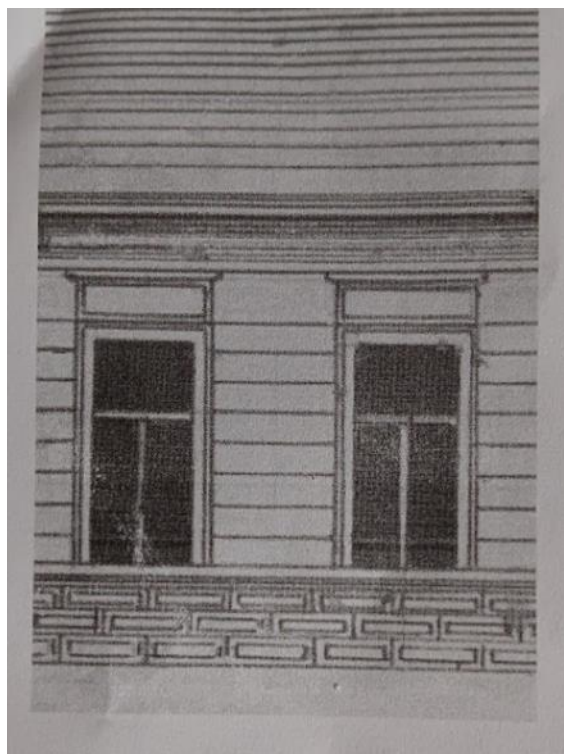
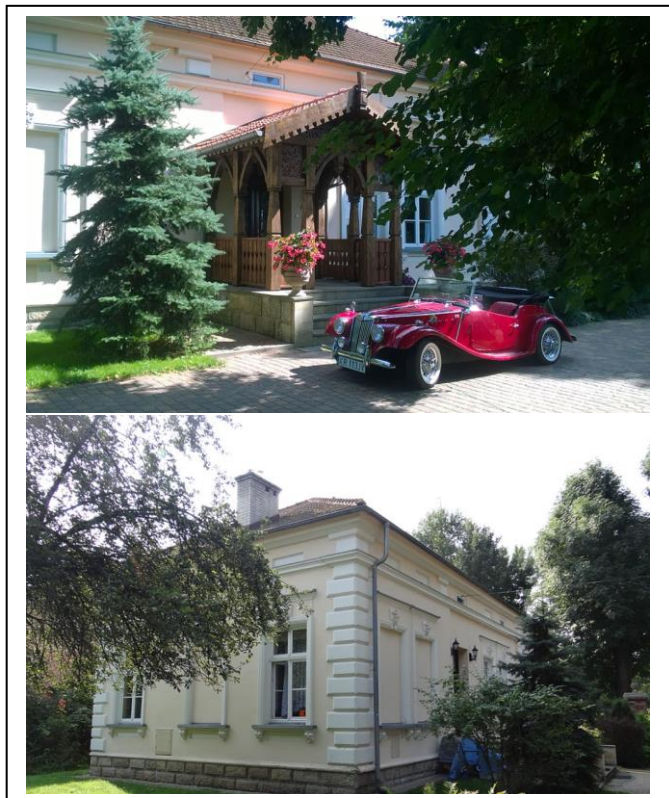
*Kserokopia rysunku, znajdującego się w archiwach parafii i zidentyfikowanego przez urodzoną w 1924 r parafiankę, Stanisławę Kurzdym jako przedstawienie wystroju elewacji plebanii. Obok zdjęcia dworu w Kaczorówce, do którego, wg. Stanisławy Kurzdym miał być podobny budynek plebanii. Uwagę zwraca drewniany ganek – najprawdopodobniej plebania w Zielonkach posiadała podobny.*

Wyzwaniem będzie rekonstrukcja tynkowego wystroju elewacji. Oryginały tynki są zniszczone w bardzo znacznym stopniu, zachowane fragmentarycznie pod nakrapianym tynkiem cementowym i pozbawione elementów dekoracyjnych. Z drugiej strony materiały ikonograficzne dotyczące wystroju tynkowego elewacji są skąpe i niejednoznaczne. Nie wiadomo, czy rysunek znajdujący się w parafialnym archiwum rzeczywiście przedstawia wystrój tynkowy elewacji plebanii, czy jest tylko projektem. Nie ma nawet stuprocentowej pewności, że dotyczy właśnie tego budynku – na potwierdzenie tego mamy jedynie ustny

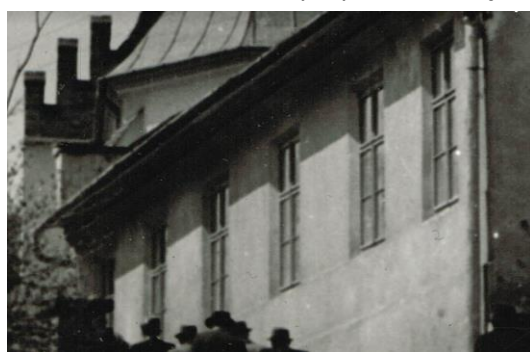
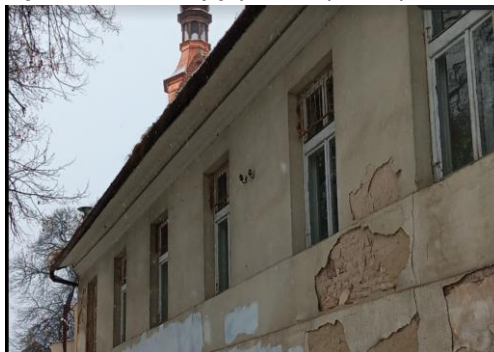
*Zdjęcie z 1956 r – widać okna w elewacji południowej, dzielone w poziomie na trzy, z profilowanym ślimieniem. Na zdjęciu obok obecne okna w tej samej lokalizacji.*
