**PROGRAM PRAC KONSERWATORSKICH DLA BUDYNKU STAREJ PLEBANII  
PRZY KOŚCIELE NARODZENIA NMP W ZIELONKACH**

**Opracowanie: Joanna Jabłońska, Adam Jasiewicz  
Grudzień 2023**

## **1 Zakres opracowania**

Opracowanie zawiera założenia konserwatorskie oraz program prac konserwatorskich dla budynku tzw. starej plebanii w Zielonkach, opracowane na potrzeby wykonania projektu remontu i adaptacji budynku.

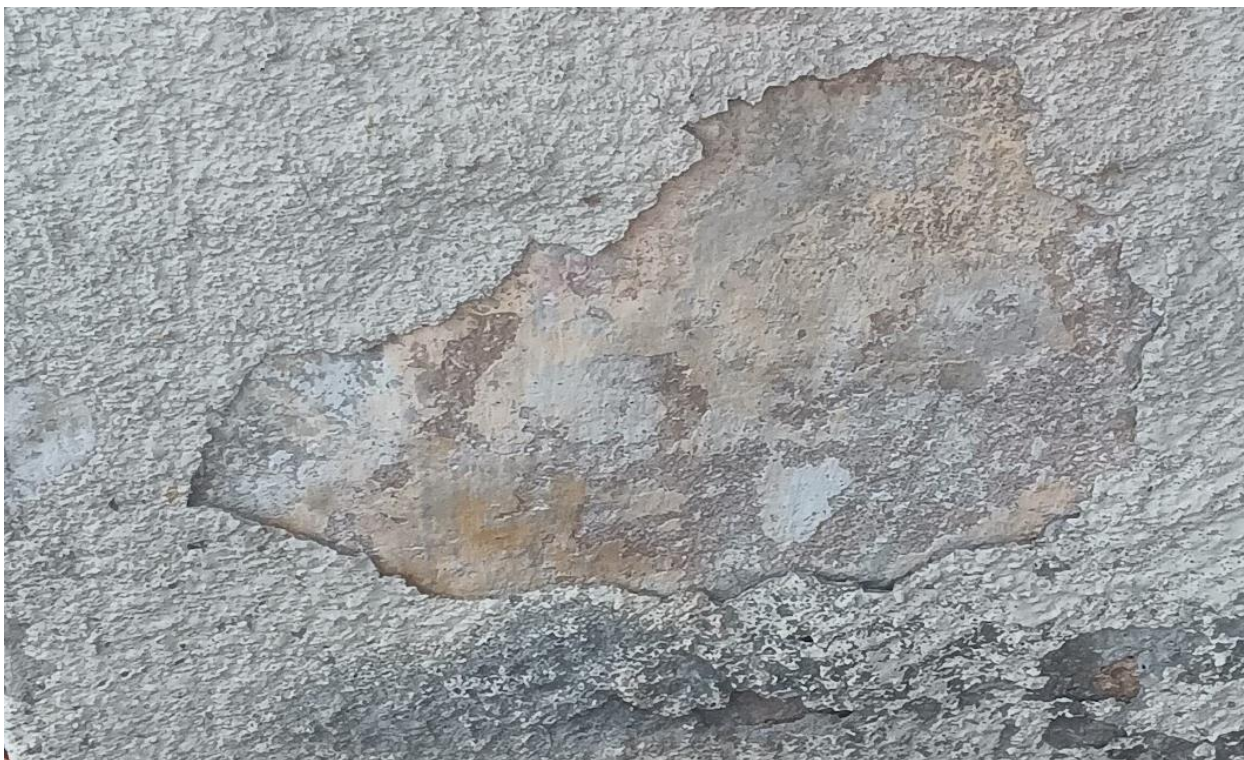
Na górnym zdjęciu widoczny fragment gzymsu na elewacji północnej Gzysu wymurowany został z cegły, następnie otynkowany i wyciągnięty w zaprawie.

Prace związane z rekonstrukcją stropu nad parterem i odbudową dachu, a także poprawne osuszenie wątków wymagać będzie skucia uszczelniających tynków cementowych oraz usunięcia zawilgoconych i porażonych biologicznie tynków. Ze względu na konieczność wykonania zbrojonego wieńca betonowego oraz znaczną destrukcję wątku ceglanego gzymsu, proponuje się rozebranie zdestruowanych odcinków gzymsu i wykonanie ich rekonstrukcji. Należy zdjąć formę (szablon) z istniejącego gzymsu.

Do naprawy i rekonstrukcji profili gzymsów zastosować lekką zaprawę rdzeniową Remmers Stucco GZ. Jest to zaprawa zalecana do zastosowania na elewacjach, do sporządzania wzgl. ciągnięcia rdzeni sztukatorskich, profili i gzymsów.

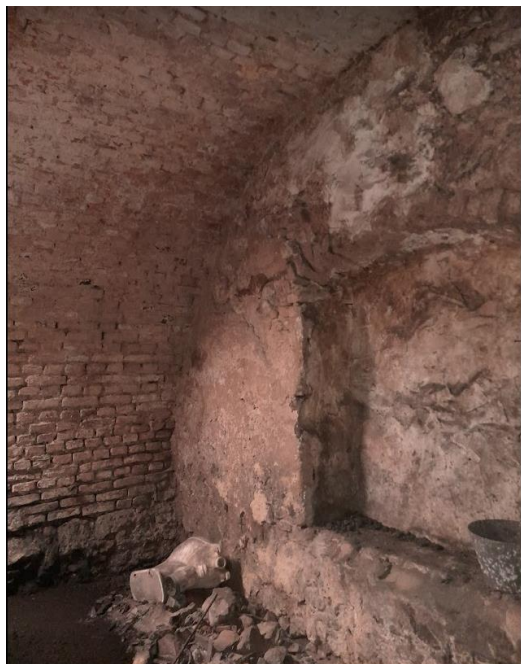
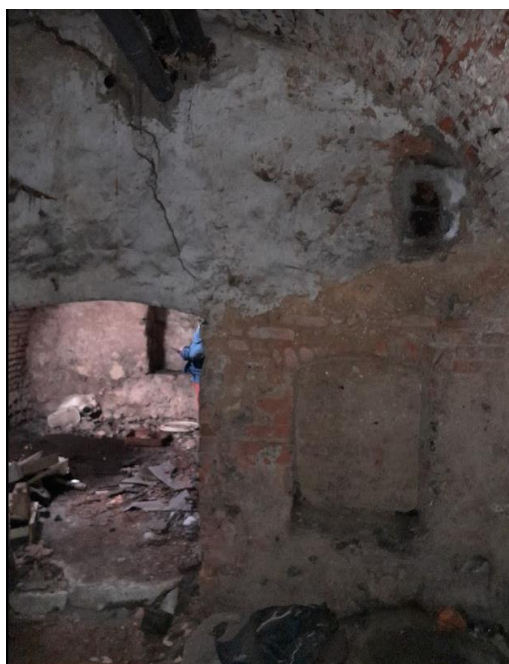
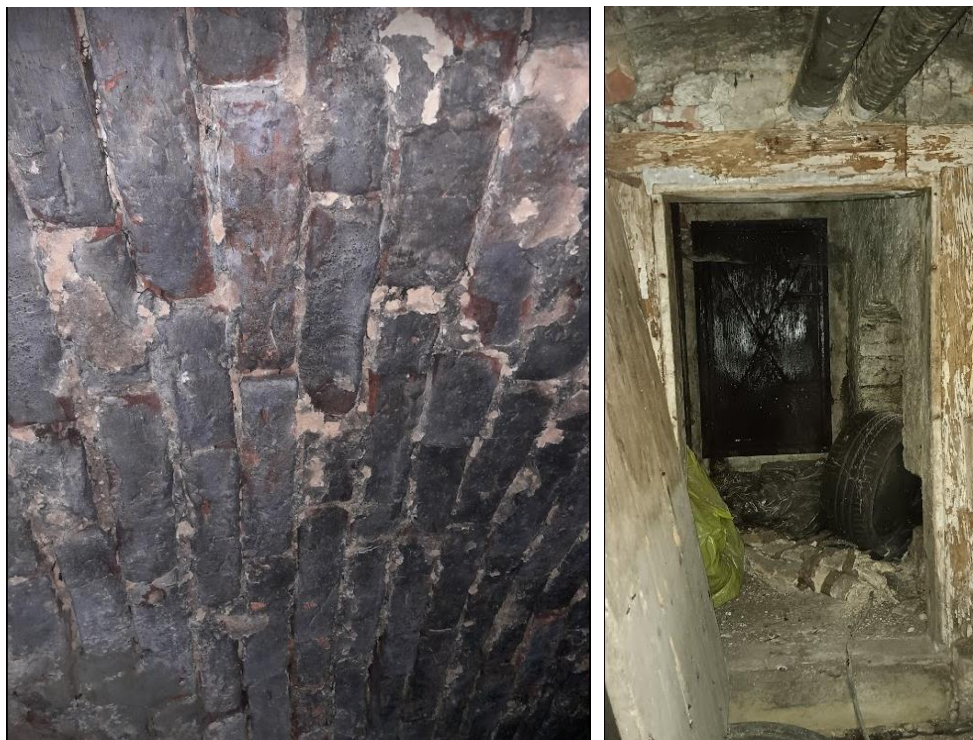
Problem z wilgocią zdaje się dotyczyć zarówno wnętrza jak i elewacji. Można by przypuszczać, że przynajmniej we wnętrzach założenie ogrzewania centralnego powinno coś zmienić na lepsze, jednak narastające zniszczenia dachu oraz elewacji spowodowały znaczne zawilgocenie budynku w górnych partiach ścian i sufitów. Piwnice natomiast wydają się być relatywnie suche.

W pomieszczeniach parteru zachowały się ściany wraz z nawarstwieniami tynków i farb, częściowo stolarka drzwiowa. Zawalony jest strop nad niektórymi pomieszczeniami, w trakcie frontowym. Podłogi pomieszczeń parteru z desek, w niektórych pomieszczeniach lastriko, ceramika, wykładziny różnego rodzaju. Podłoga w narożniku północno zachodnim pomieszczenia narożnego zapada się, jest przegniła.

*Zawilgocenia we wnętrzach – widoczne zarówno w dolnych partiach ścian jak i na styku ścian z sufitem*

*Zawilgocone tynki sufitu i ścian, wykwity pleśni , odspojone, łuszczące się warstwy farb a także pęknięcia ścian*

- Osuszenie wątków i ich dezynfekcja.
- Wykonanie koniecznych uzupełnień wątku, przemurowań itp.
- Wykonanie tynków podkładowych na elewacjach.
- Usunięcie zawilgoconych, porażonych biologicznie, odspojonych, osłabionych tynków z wnętrza.
